Pietro Mecozzi

L'Igea delle Terme Milano: il contesto di rinvenimento

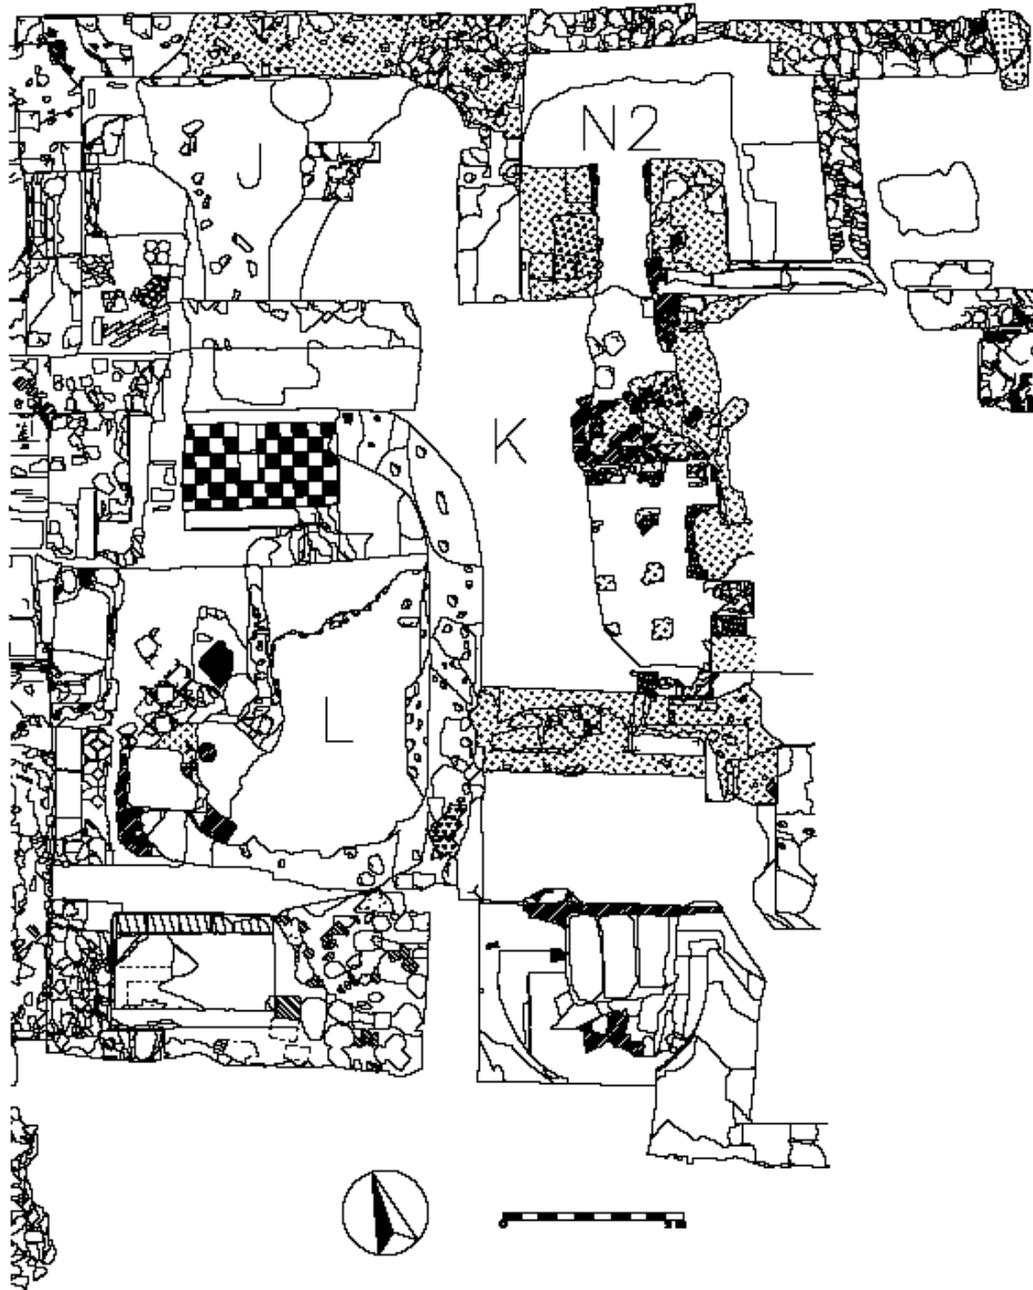
Fig. 1. Terme a Sud del Pretorio (Terme Milano), area est, pianta generale.

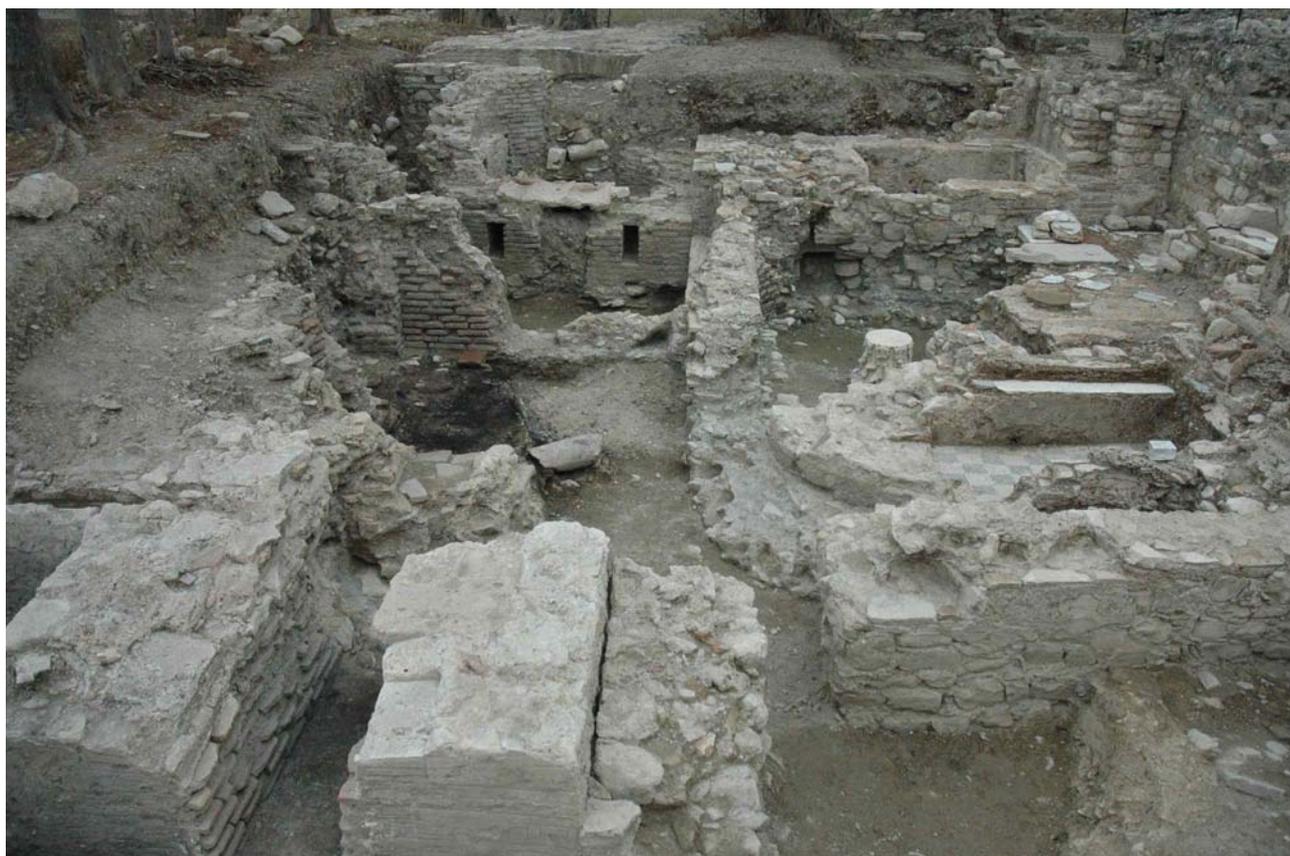
Fig. 2. Area E, panoramica da N.

Il contesto stratigrafico risulta particolarmente chiaro nella porzione orientale delle terme (Fig. 2), dove i rapporti tra le strutture e le diverse fasi costruttive sono ancora ben visibili, nonostante l'area sia stata interessata da sistematici interventi di spoglio dall'età bizantina fino al secolo scorso. Al di sotto di un enorme accumulo di macerie (Fig. 3), che colma le asportazioni dei muri talvolta fino ai livelli di fondazione, sono stati rinvenuti resti di strutture murarie attribuibili a tre fasi ben distinte.

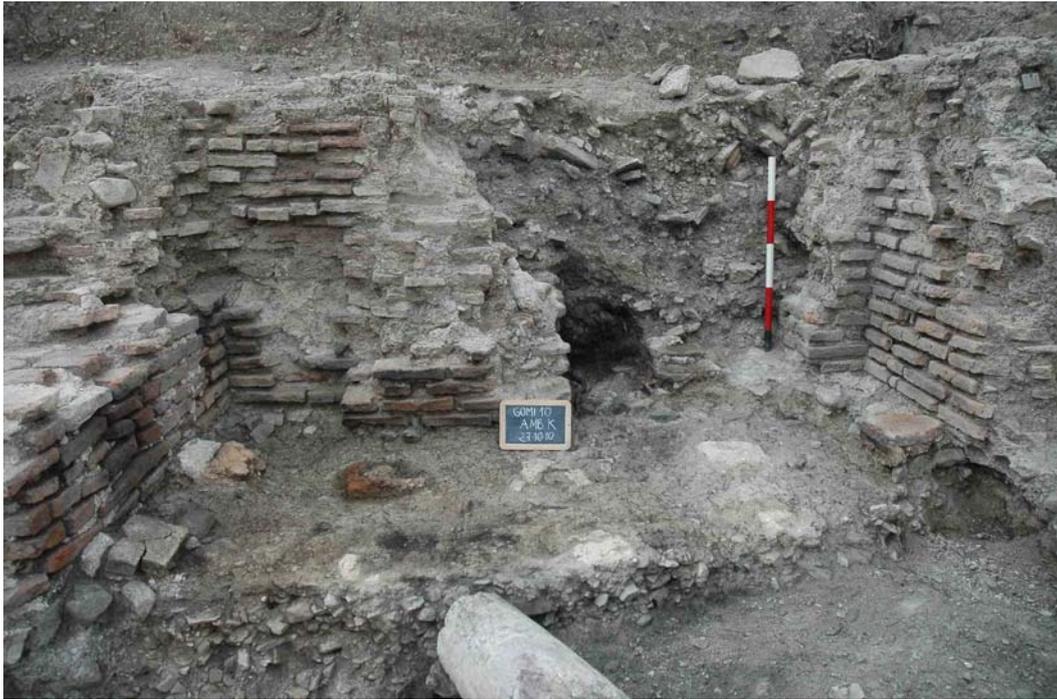
Fig. 3. Ambiente K. Ben visibile in sezione lo strato di macerie che colmava tutta l'area E, il condotto di aerazione proveniente dal *prae-furnium*, colmo di fuliggine, e i muri perimetrali anneriti.

Nella prima fase di vita dell'edificio (**FASE I**) quest'area era destinata agli ambienti riscaldati, come testimoniano i resti del sistema di riscaldamento ad *ipocausto* rinvenuti negli ambienti L e K ed i condotti di aerazione, ancora coperti da uno strato nero di fuliggine e carbone depositato dal passaggio dell'aria (Fig. 3).

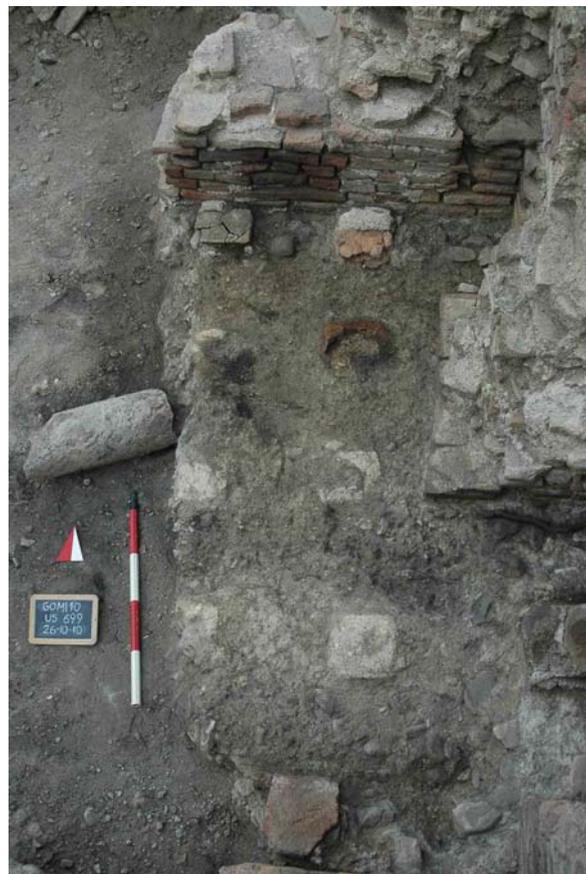
Fig. 4. Resti di *pilae* nell'ambiente K.

Di questi ambienti, oltre ai muri perimetrali, si conservano purtroppo quasi unicamente i piani pavimentali inferiori, su cui sono ancora visibili tracce delle *pilae*, che dovevano sostenere la pavimentazione superiore (Fig. 4).

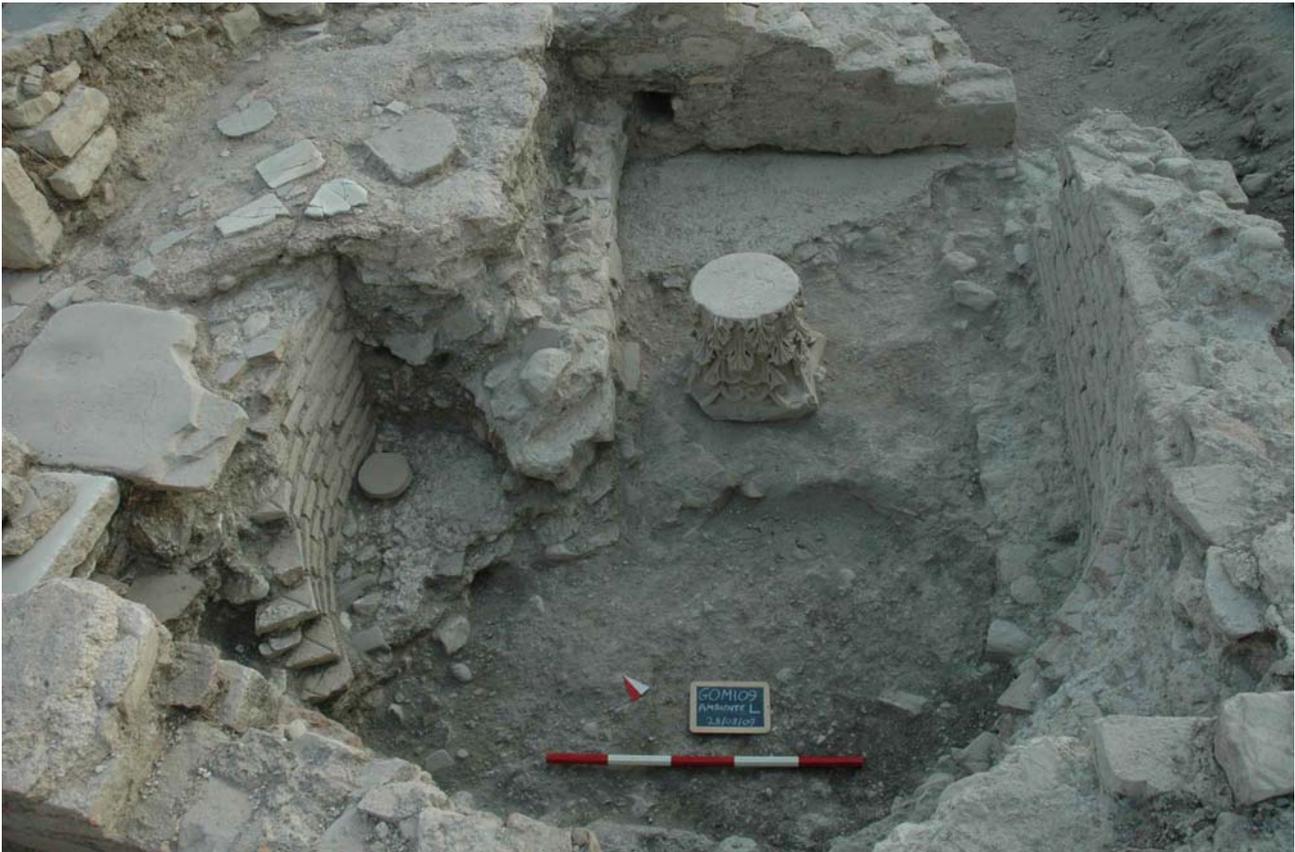
Fig. 5. L'ambiente L, di cui si conservano i muri perimetrali e un'unica *pila* (fase I), successivamente riempito di macerie e ripavimentato in *opus sectile* (fase II).

Questa trasformazione è ben visibile in tutta l'area, in particolare nell'ambiente L e nella vasca semicircolare che delimita l'ambiente K a sud (Fig. 5).

A causa di questo massiccio intervento di ristrutturazione, non possediamo le pavimentazioni relative ai piani d'uso della prima fase, anche se è probabile che si trovassero alla stessa quota dei successivi pavimenti in *opus sectile* (Fig. 5) della fase II, discretamente conservati.

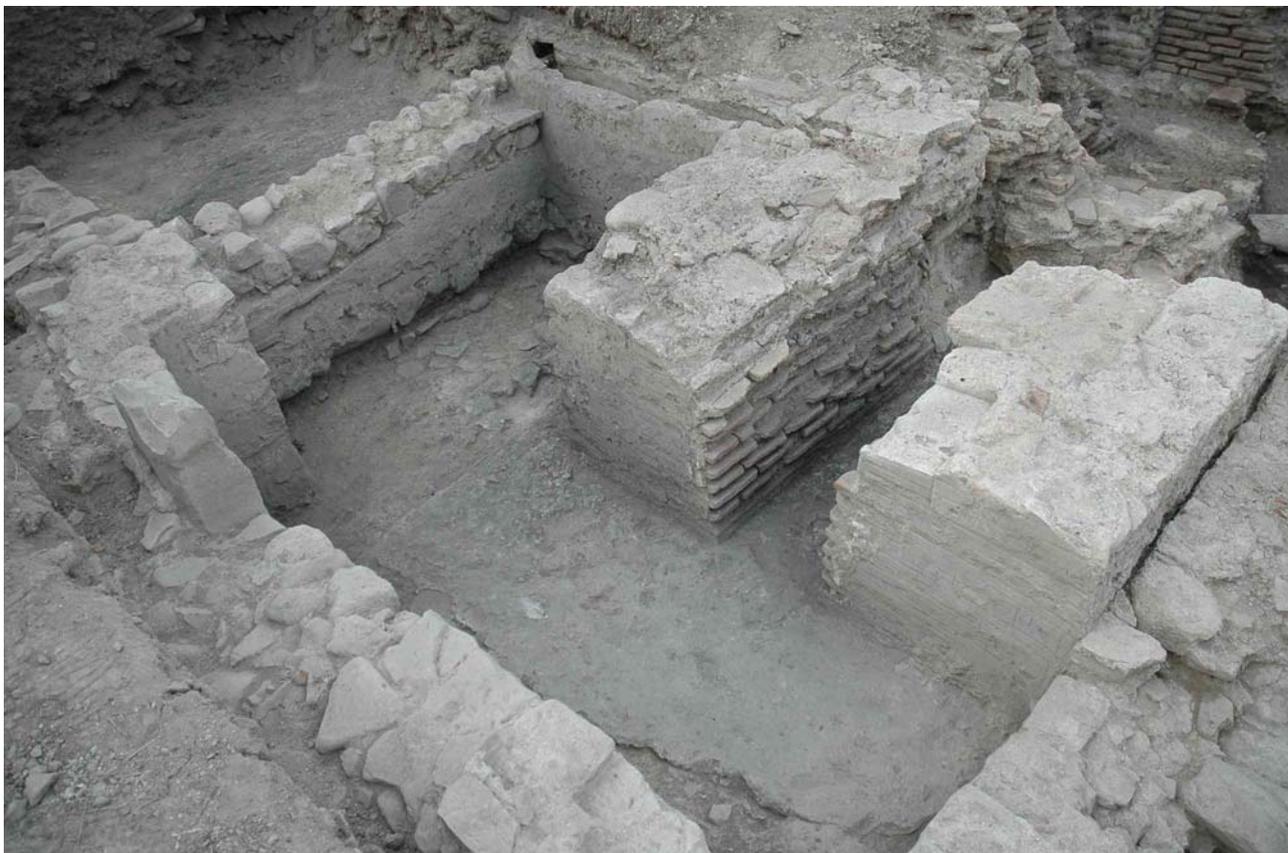
Fig. 6. Ambiente N2, panoramica da NW.

Una chiara testimonianza di questa evoluzione è visibile nell'angolo NE dell'edificio e in particolare nell'ambiente N2 (Fig. 6).

Inizialmente incluso nel sistema di canalizzazione dell'aria calda, come testimoniano il piano pavimentale inferiore, su cui è stato rinvenuto uno strato di fuliggine e carbone, e lo stretto condotto¹ che lo collega all'ambiente K, l'ambiente N2 ha subito modifiche planimetriche (come l'allargamento dell'ambiente verso N) e funzionali, fino ad essere completamente interrato² e parzialmente annesso ad una nuova costruzione, realizzata a ridosso del suo lato orientale.

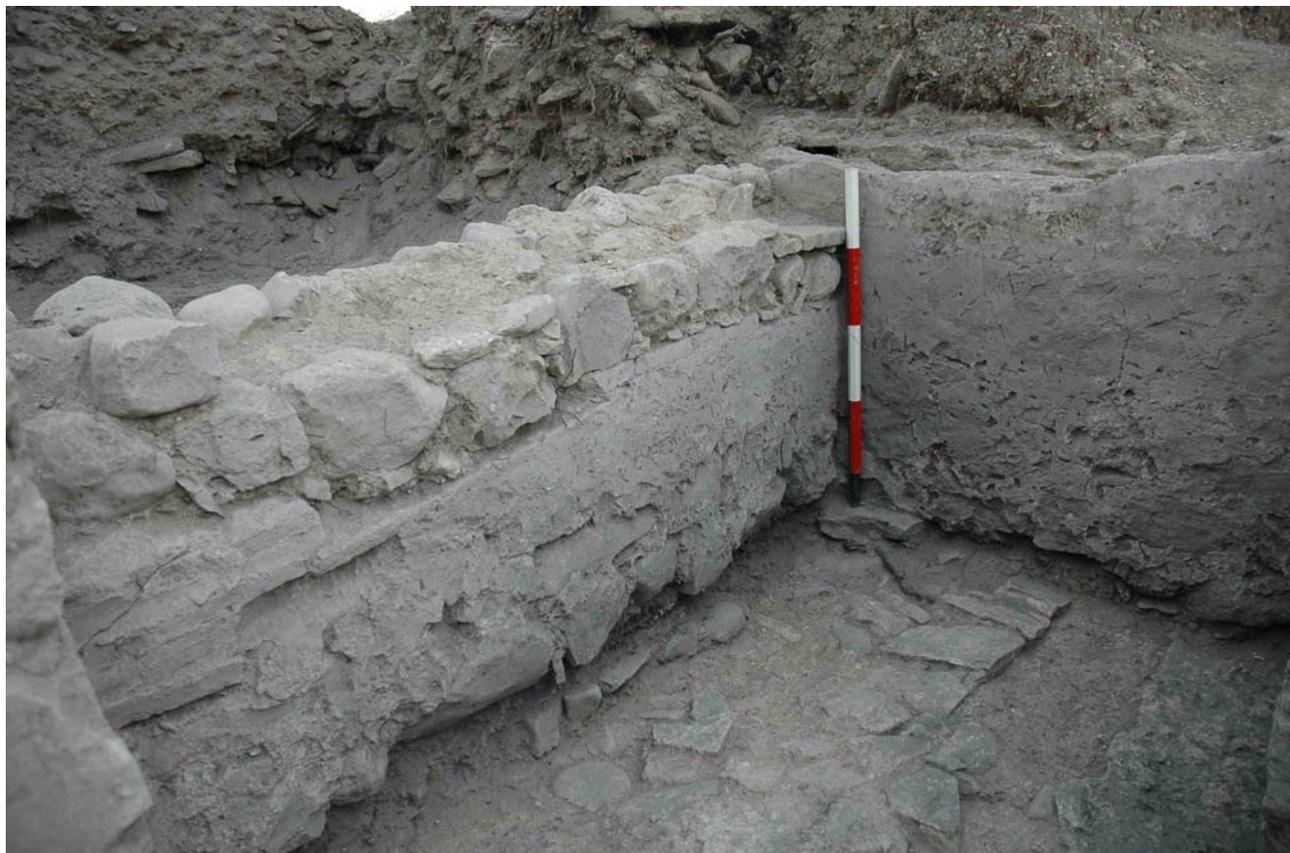
Fig. 7. Sovrapposizione di muro della fase III su muro della fase II.

Nuove strutture murarie si sovrappongono infatti alle strutture precedenti, ricalcandone l'orientamento, le dimensioni (Fig. 7), ma non la tecnica costruttiva: esse vengono infatti realizzate con

materiale lapideo di reimpiego, mentre il legante è costituito da terra, in netta contrapposizione con i muri delle fasi precedenti, legati da malta cementizia estremamente tenace.

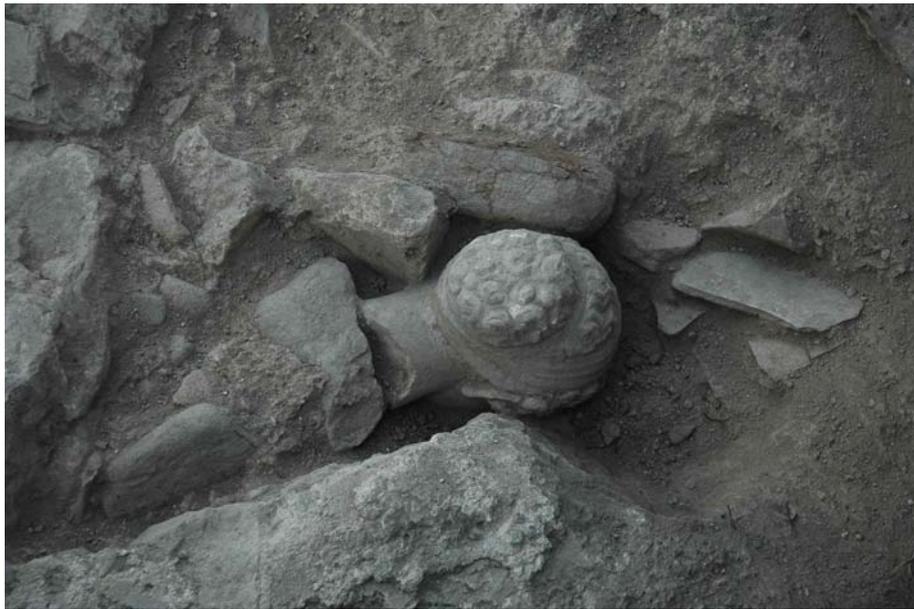
Fig. 8. Testa marmorea di Igea riutilizzata come materiale costruttivo.

Proprio all'interno di una di queste strutture (US 682), appartenenti molto probabilmente a una fase in cui l'edificio termale non è più in funzione, è stata rinvenuta una testa marmorea di divinità femminile, con ogni probabilità di Igea, riutilizzata come materiale da costruzione (Figg. 8-9). La testa era posta con il volto verso il basso all'interno del paramento settentrionale del muro, perfettamente incastrata tra le altre pietre; nonostante ciò, il suo recupero si è rivelato piuttosto agevole, anche grazie al legante impiegato³, che ne ha favorito non solo la rimozione, ma anche l'ottima conservazione.

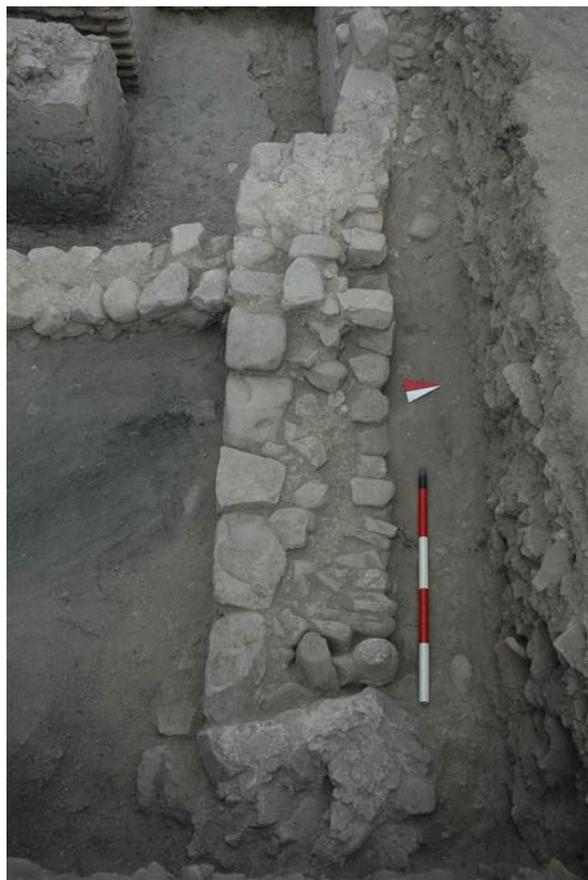
Fig. 9. Testa marmorea di Igea nel paramento nord del muro US 682.

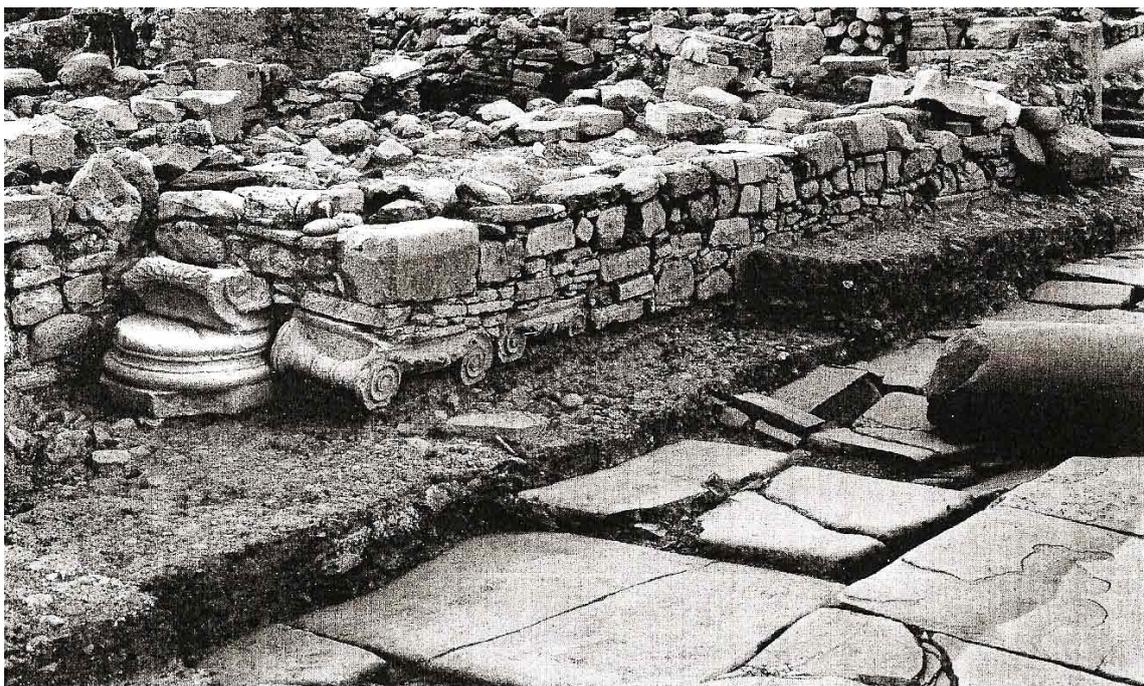
Fig. 10. Materiale architettonico riutilizzato (da DI VITA 2010, p. 255).

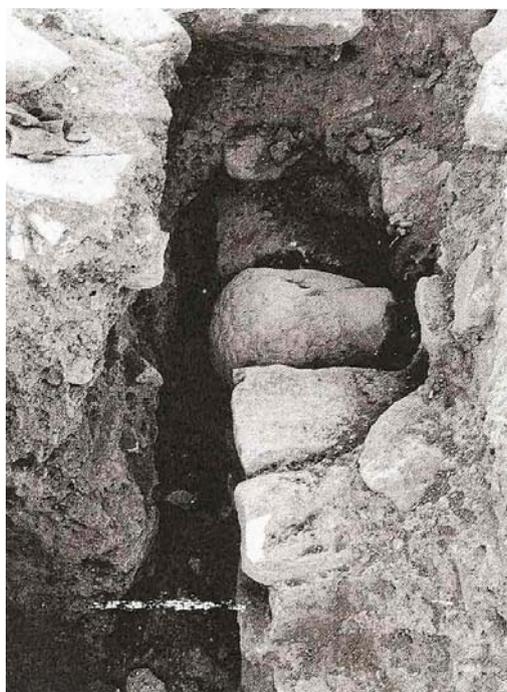
Fig. 11. Pretorio. La testa rinvenuta nella spalletta della fognatura della strada N (da DI VITA 2010, p. 193).

Tuttavia, il confronto più preciso con le strutture del vano N2 è sicuramente costituito dalla spalletta della fognatura pertinente alla strada N del Pretorio; nella costruzione delle spallette del condotto sono infatti utilizzati vari frammenti scultorei: un frammento di rilievo, un frammento della *capsa* di un togato, ma soprattutto una testa di prima età imperiale rilavorata come ritratto nel tardo III sec. d.C.¹⁰, reimpiegata analogamente alla testa di Igea delle Terme, vale a dire all'interno del paramento della struttura (Fig. 11).

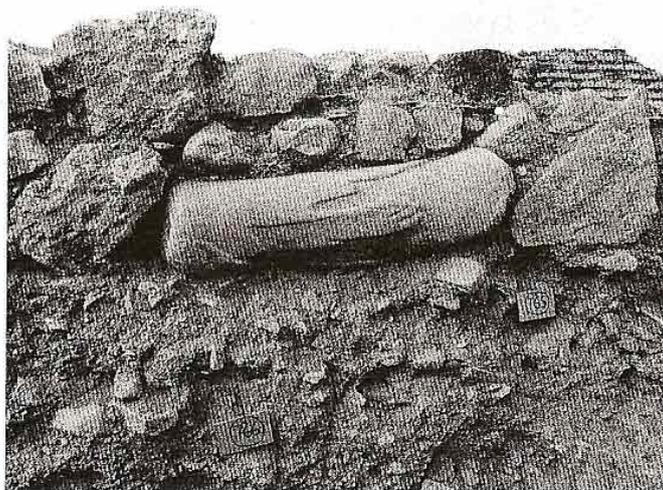
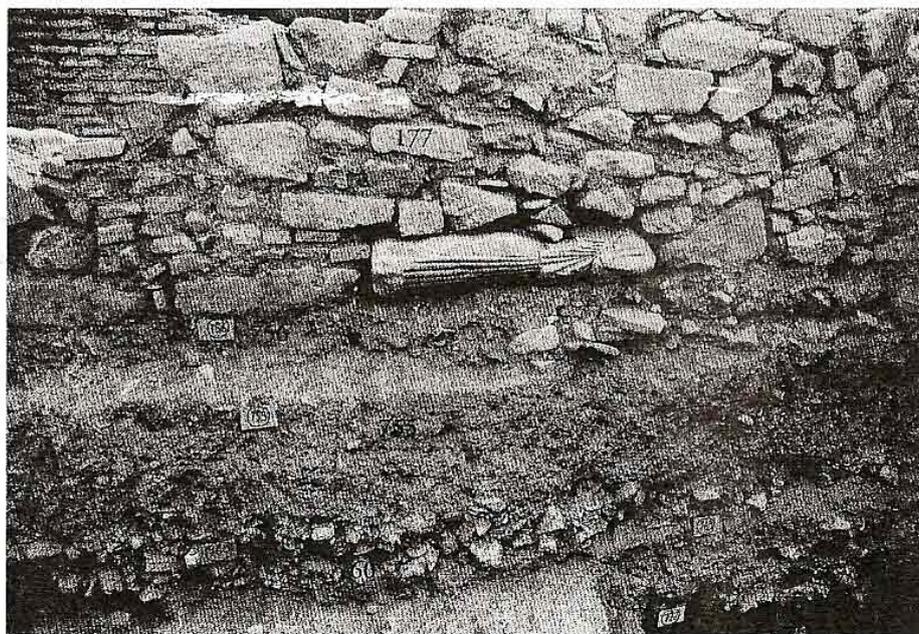
Figg. 12-13. Pretorio. Statue nei muri di abitazioni bizantine (da RIZZO 2000, p. 731).

Nella parte inferiore di alcuni muri pertinenti ad abitazioni private, sono state inserite statue pressoché intere, sbazzate e utilizzate come grossi blocchi di pietra, probabilmente per ragioni statiche (Figg. 12-13)⁷, dal momento che queste strutture sono prive di vere e proprie fondazioni. Molto frequenti sono anche i casi di riutilizzo di materiale architettonico, come basi di colonne, frammenti di travi marmoree e capitelli⁸, sia per l'edilizia privata (Fig. 10) che per quella pubblica, come testimoniano i resti della grande Basilica: all'interno di quest'imponente edificio, datato al primo trentennio del VII sec. d.C.⁹, sono state trovate ancora *in situ* otto basi di statue parallelepipedo riutilizzate come basi di colonne, oltre a numerosi altri elementi architettonici. La basilica è inoltre costruita sopra un edificio termale precedente, di cui ingloba il *frigidarium*.
