## Alberto BACCHETTA

### Scavi e ricerche a Calvatone romana: il "Quartiere degli Artigiani" (scavi 2005 - 2007).\*

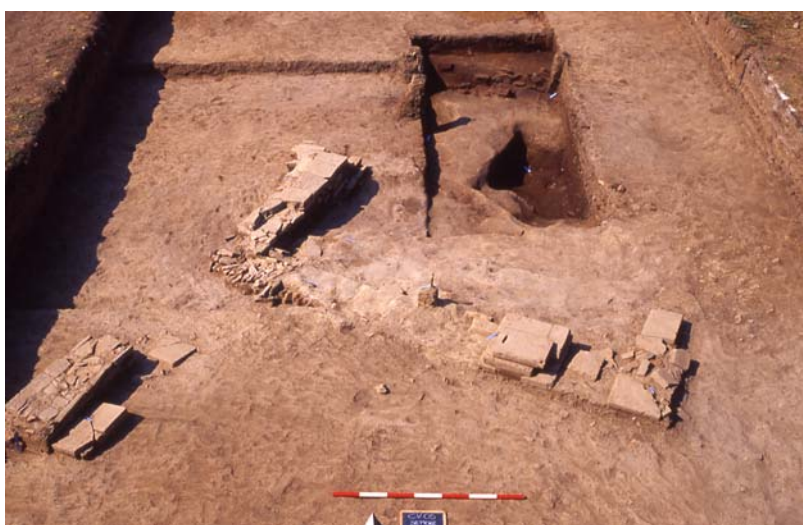
Fig. 4. Calvatone (CR) Costa di Sant'Andrea, *vicus* romano di *Bedriacum*. Il "Quartiere degli Artigiani": veduta generale del cosiddetto "Ambiente 2005".

L'ambiente settentrionale si sviluppa in senso nord-ovest/sud-est (dimensioni: m 5.70 x 4 circa) e risulta ben definito dal punto di vista strutturale e chiaramente leggibile sotto il profilo stratigrafico, anche perché relativamente limitati sono apparsi, nel complesso, gli interventi intrusivi che ne hanno disturbato la coerenza d'insieme: vale pertanto la pena dedicare qui ad esso - che è peraltro anche l'unico ambiente ad essere stato finora indagato interamente - una descrizione più articolata e puntuale (fig. 4).

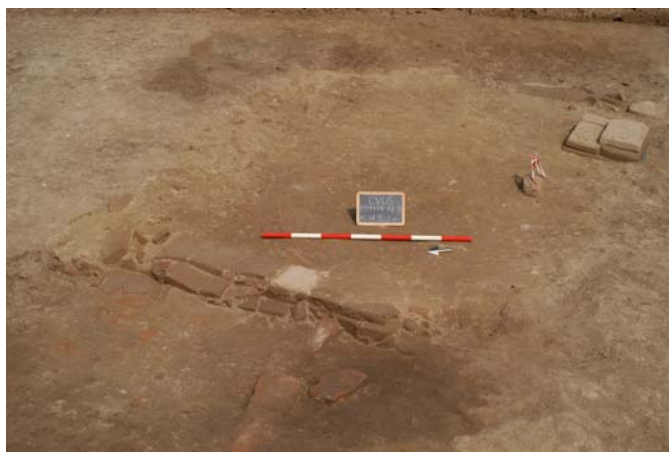
Fig. 5. Calvatone (CR) Costa di Sant'Andrea, *vicus* romano di *Bedriacum*. Il "Quartiere degli Artigiani": il livello di argilla sciolta es 9188 in corso di scavo.

Coperto dal duplice livello di crollo es 9172 si è messo in luce lo strato di argilla sciolta es 9188 (fig. 5). Si tratta di un livello del tutto coerente e omogeneo, privo di materiali e di spessore piuttosto consistente (superiore, in alcuni punti, a 50 cm), esteso su un'area in pratica corrispondente alla superficie stessa dell'ambiente. Esso appare senz'altro interpretabile come il deposito originato dallo scioglimento degli alzati parietali in argilla cruda che dovevano verosimilmente costituire ampia parte degli elevati murari di questo vano <sup>12</sup>. Come noto, infatti, in assenza di eventi distruttivi a carattere traumatico (nella fattispecie, un incendio), simili apprestamenti conoscono, in fase di abbandono, un graduale processo di deperimento fisico che porta infine ad un loro completo disfacimento, con la conseguente formazione di più o meno consistenti concentrazioni di argilla sciolta - sotto forma di livelli di andamento orizzontale o, meno di frequente, di veri e propri accumuli - situate nell'immediata contiguità delle strutture originarie. La posizione stratigrafica e le caratteristiche del livello di argilla es 9188 inducono a ipotizzare, per gli alzati del vano, un processo di disfacimento piuttosto rapido, che può essere ben compreso in considerazione della facile deperibilità del materiale argilloso in assenza di una costante opera di manutenzione.

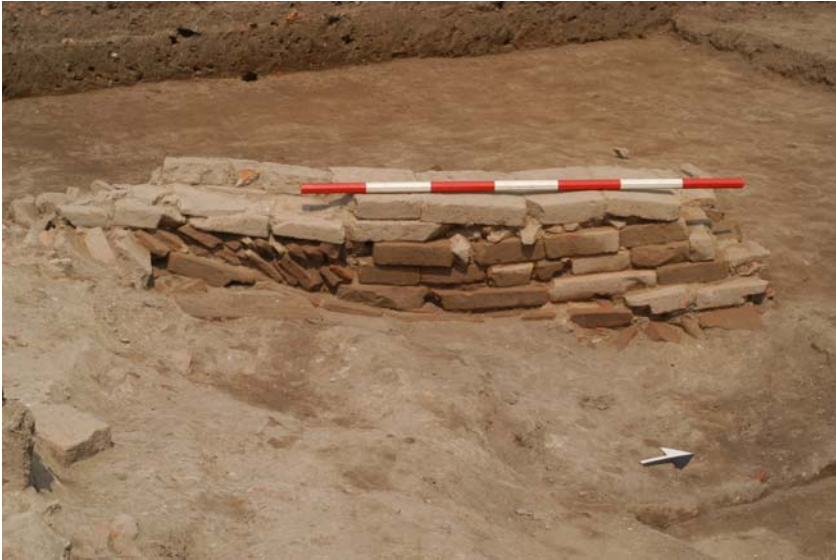
Fig. 6. Calvatone (CR) Costa di Sant'Andrea, vicus romano di *Bedriacum*. Il "Quartiere degli Artigiani": la struttura muraria es 9186.

Infine, quella occidentale (es 9186) è la struttura muraria meglio conservata e di più solida conformazione (fig. 6).

Essa è formata da cinque corsi sovrapposti di frammenti laterizi (mattoni sesquipedali allineati e tegole a risvolto poste in opera con l'aletta rialzata lungo il lato esterno, in modo da fare da contenimento a minuti frammenti

laterizi collocati all'interno) legati con semplice argilla, posti a formare lo zoccolo di alzato a vista, cui si aggiunge un singolo corso (in tecnica differente: una fitta sequenza di spezzoni laterizi di media grandezza, infissi di taglio) a costituire la fondazione interrata (sistema F)<sup>16</sup>. Nella parte meridionale della struttura si nota un tratto (lungo circa 85 cm) realizzato in una tecnica differente (frammenti di tegole di medio-piccole dimensioni collocate di taglio e in obliquo su due corsi sovrapposti, di identica

inclinazione e tessitura non molto regolare), probabilmente interpretabile come un intervento di rappizzo o di restauro dell'impianto murario. L'ingresso all'ambiente non è stato individuato nel corso degli scavi: pare tuttavia abbastanza verosimile ipotizzare che esso dovesse essere situato al centro del lato corto orientale.

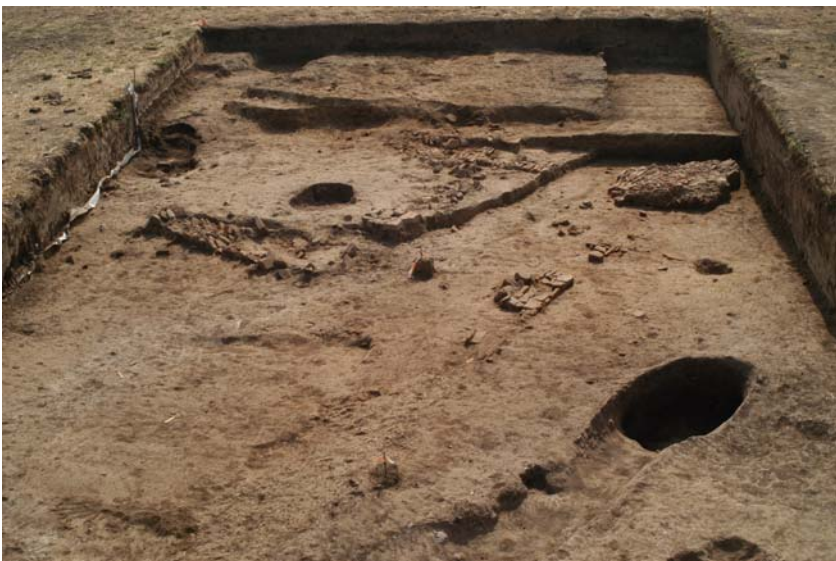
Fig. 7. Calvatone (CR) Costa di Sant'Andrea, vicus romano di *Bedriacum*. Il "Quartiere degli Artigiani": veduta generale del settore di scavo 2006.

L'ambiente sud-orientale, di più ridotte dimensioni rispetto al precedente (dimensioni: m 2,5 x 4 circa) presenta un orientamento nord-est/sud-ovest (fig. 7). Le strutture murarie perimetrali (es 9290; es 9291; es 9272) risultano essere qui conservate in uno stato decisamente più precario, intaccate da innumerevoli scassi oltre che da pesantissimi interventi di spoliazione, al punto che la loro originaria disposizione risulta identificabile solo grazie alle tracce (peraltro non sempre chiaramente visibili) delle relative trincee di asportazione, che consentono perlomeno un'attendibile ricostruzione planimetrica del vano. Se identica appare l'inesistenza di un vero e proprio piano pavimentale (anche in semplice terra battuta), la mancanza di un livello di crollo di materiali laterizi induce ad ipotizzare - a differenza dell'ambiente sopra descritto - l'assenza, per questo vano, anche di un vero e proprio tetto in tegole e ad optare invece per l'originario utilizzo di una più modesta copertura in materiali deperibili (quale, ad esempio, una tettoia in paglia), a ulteriore - seppur indiretta - conferma della destinazione d'uso non strettamente abitativa dell'edificio.

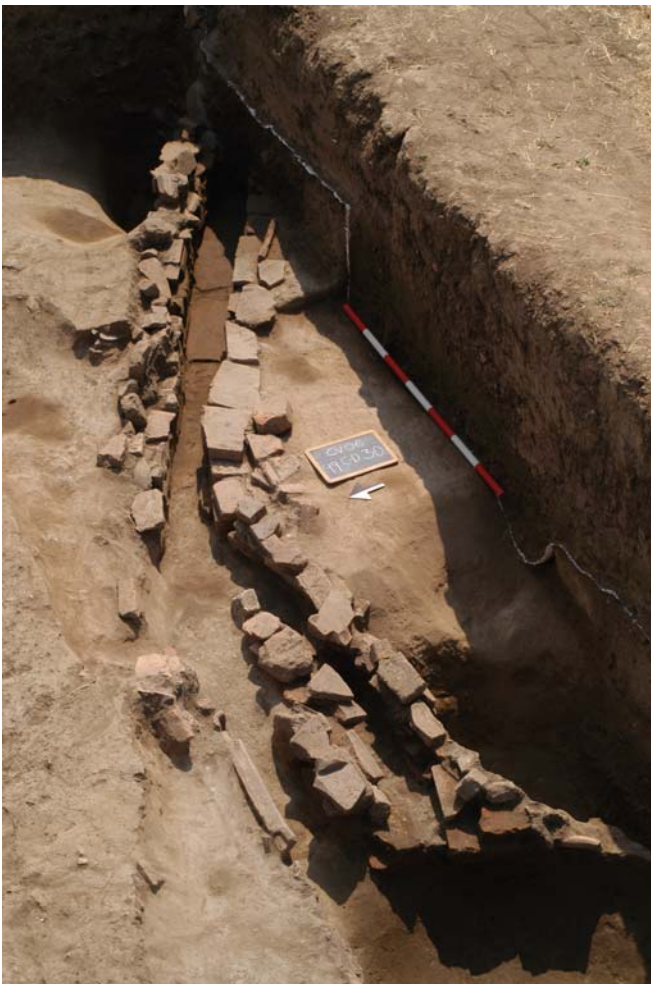
Fig. 8. Calvatone (CR) Costa di Sant'Andrea, *vicus* romano di *Bedriacum*. Il "Quartiere degli Artigiani": la canalina di scolo in frammenti laterizi es 9243.

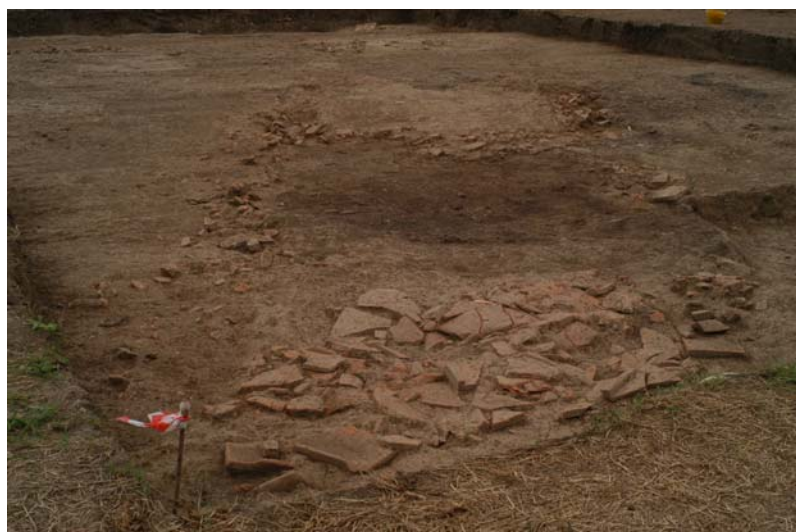
Fig. 10. Calvatone (CR) Costa di Sant'Andrea, *vicus* romano di *Bedriacum*. Il "Quartiere degli Artigiani": veduta generale del settore di scavo 2007.

Gli ambienti identificati nella campagna 2007 appaiono infatti in perfetto allineamento con il vano settentrionale scavato nel 2005 e questo consente, già sin d'ora, una ricostruzione planimetrica di massima che fornisce un quadro sufficientemente attendibile dell'articolazione spaziale dell'edificio stesso. Nell'insieme, le particolari caratteristiche costruttive degli ambienti, le loro dimensioni piuttosto ridotte, l'apparente assenza di finiture architettoniche di un qualche pregio nonché la loro stessa disposizione planimetrica, impostata secondo una semplice sequenza lineare e paratattica, appaiono tutti elementi a conferma dell'interpretazione di questo complesso come fabbricato a destinazione utilitaria e funzionale piuttosto che come edificio a carattere residenziale (fig. 10).

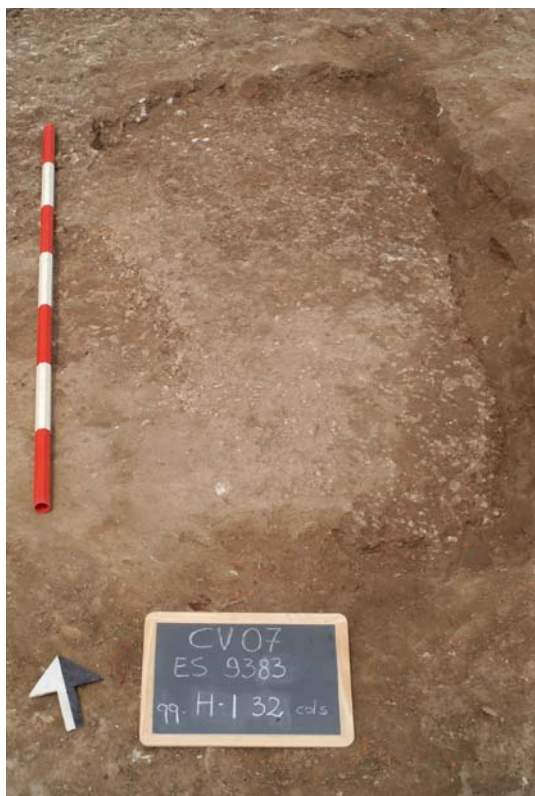
Fig. 11. Calvatone (CR) Costa di Sant'Andrea, vicus romano di Bedriacum. Il "Quartiere degli Artigiani": il lacerto di pavimentazione in cocchiopesto es 9383.

completamente devastato il livello superficiale (fig. 11). Si tratta di un pavimento di qualità non particolarmente elevata, caratterizzato da una miscela piuttosto grossolana e di scarsa compattezza, in cui appaiono inserite numerose tessere litiche di colore bianco e nero, apparentemente collocate senza un preciso ordine o un disegno predefinito, solo per un generico intento decorativo.
