## C. LIVRAGHI - F. PIANEZZE - M. SCALTRITTI

### **Attività ispettiva sulle aree archeologiche milanesi. Analisi documentale, valutazione del degrado e delle condizioni di rischio**

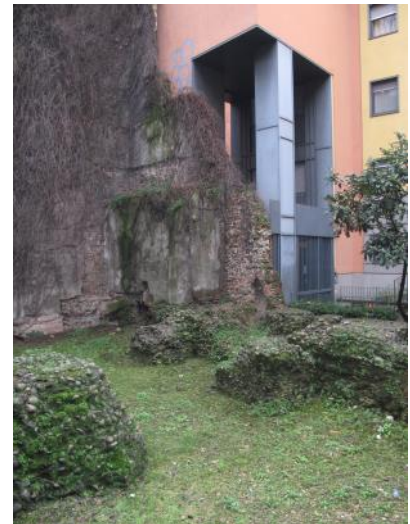
Fig. 3. I resti del circo.

Tra i beni ispezionati durante il progetto «Milano Archeologia per Expo 2015. Verso una valorizzazione del patrimonio archeologico della città di Milano» troviamo siti e resti archeologici appartenenti alla città della Milano Romana conservati sia all'esterno che in ambienti interni di edifici prevalentemente di proprietà privata. Le principali problematiche dei beni conservati all'esterno sono il cattivo stato di conservazione caratterizzato dalla presenza diffusa di vegetazione e da fenomeni quali la disgregazione e conseguente perdita delle malte di allettamento, naturale esito dell'esposizione continua agli agenti atmosferici e della mancata o carente manutenzione. Per esempio ritroviamo fenomeni di degrado legati all'esposizione all'esterno tra i resti del circo conservati in via Vigna 1 e in Via Circo 11.

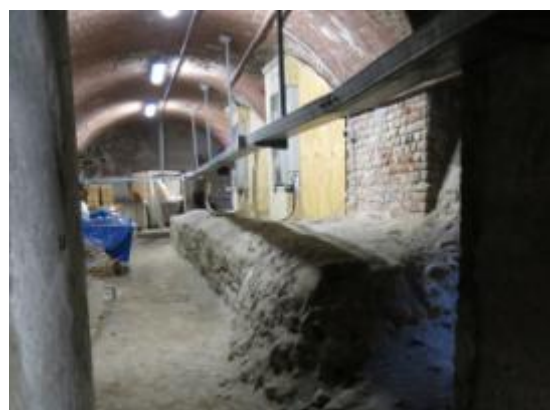
Fig. 4. Incongrua installazione di impianti su un tratto di muratura del complesso del Palazzo Imperiale.

Tra le condizioni di rischio che vengono più frequentemente registrate ci sono quelle connesse all'attività umana, che tecnicamente vengono definite come rischio antropico. Nello specifico si tratta di rischi connessi al possibile uso improprio, o meglio alla mancanza di cura, che talvolta può essere riservata alle strutture archeologiche. Tratti o lacerti di muratura conservati in cantine, rimesse, box auto, sono spesso soggetti a trattamenti inadeguati alla loro conservazione. In alcuni casi si è rilevato come, ad essi, vengano appoggiati oggetti, ammassate scatole o addirittura, su di essi, vengano installati impianti.
